**Zpráva o rizicích  
Nové Město na Moravě  
Vratislavovo náměstí 103  
Místo pojištění:  
Kulturní dům, Nové město na Moravě**

Předkládá:  
RENOMIA, a. s.  
Zpracoval:  
Jan Onderka

Říjen 2014

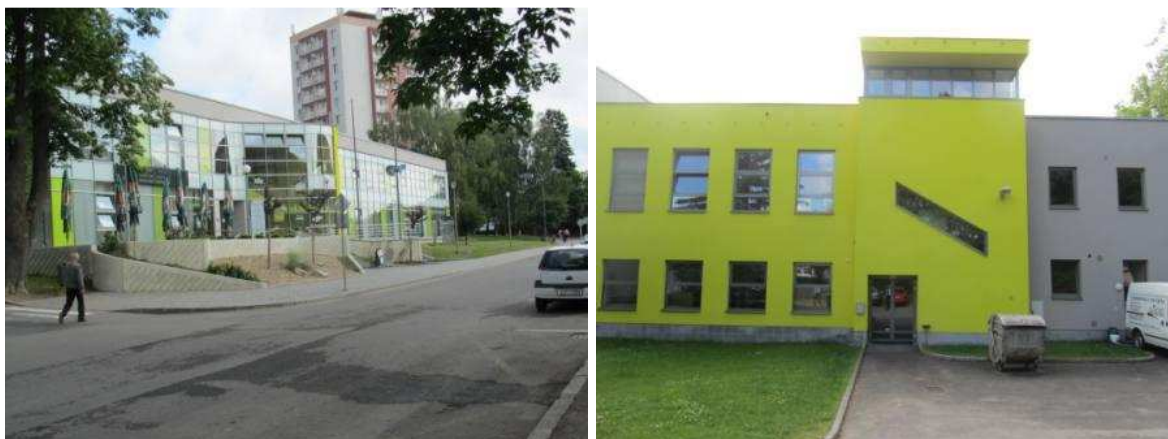
Obrázek 1: Budova kulturního domu

Riziková prohlídka byla provedena v budově kulturního domu města. Budova je po celkové rekonstrukci a je využívána částečně jako restaurace, kancelářské prostory a také je zde divadelní scéna, knihovna a různé příspěvkové organizace města. Celá budova je částečně podsklepena v prostoru divadelní scény.
