RESTAURÁTORSKÝ ZÁMĚR

Očištění, rekonzervace a přetěsnění kašny se sochou Vratislava z Pernštejna na Vratislavově náměstí v Novém Městě na Moravě

MARTIN KOVAŘÍK
akad. sochař a restaurátor
U mostu č. 11
59202 Svratka
únor 2020

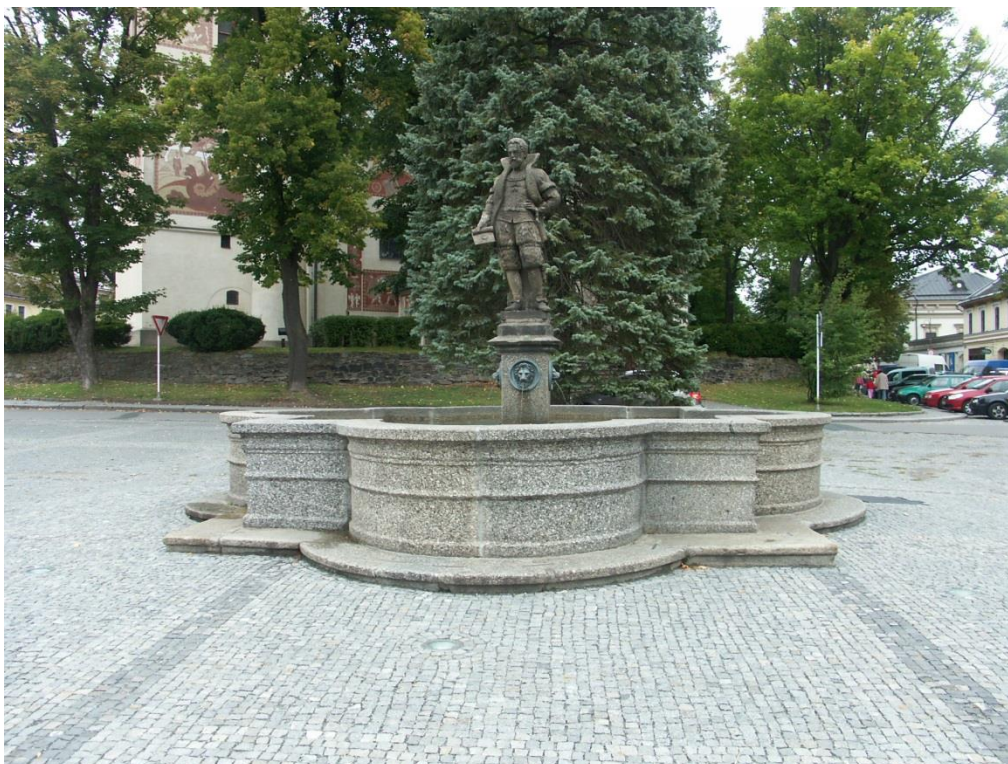
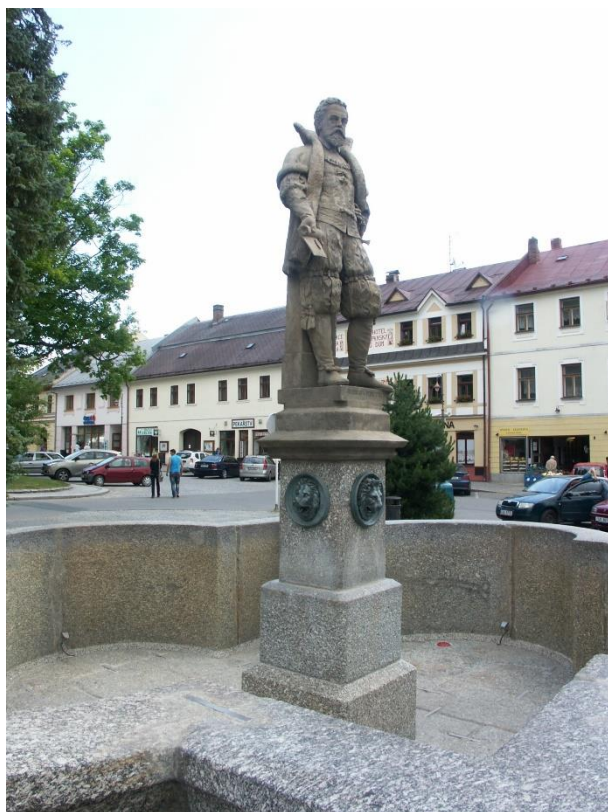
nádoba kašny se sochou Vratislava z Pernštejna – celkový pohled

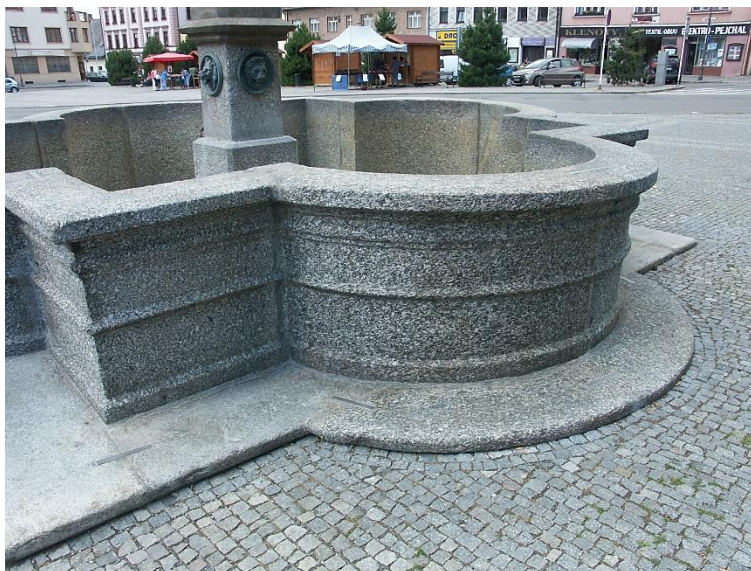
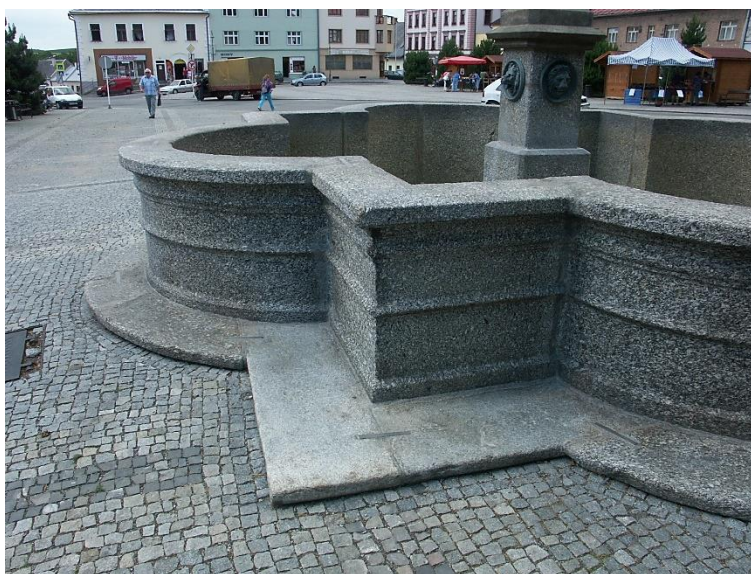
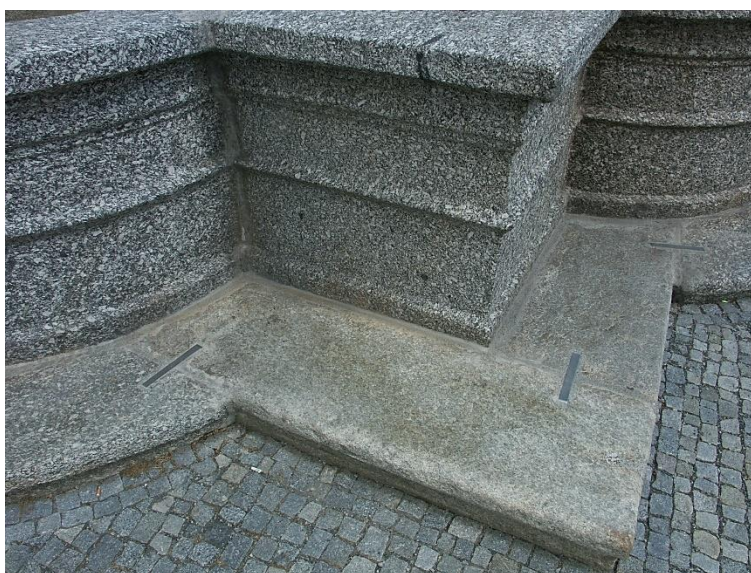
- obvodové stěny nádoby, dlažba dna a schodové stupně jsou vytesány z hrubozrnného žulosyenitu – durbachitu, šedé horniny s výraznými vyrostlicemi světlých živeců
- povrch kamenného materiálu je kompaktní, bez znatelného narušení korozí, lokálně s mírně povrchově vyplavenou strukturou a odhalenými minerály
- na povrchu kamenných bloků se vyskytují ojedinělé defekty mechanického původu – odlomené rohy a hrany, většinou v okolí spár a spojů

nádoba kašny se sochou Vratislava z Pernštejna – detaily vnějšího pláště

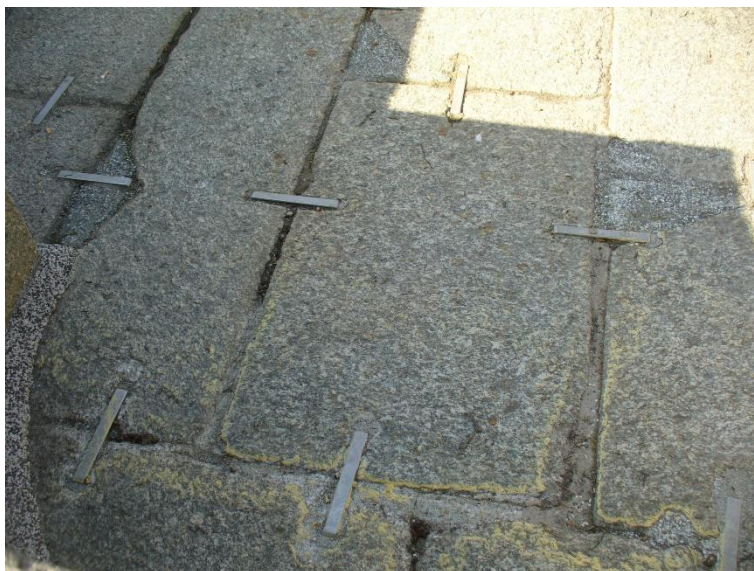
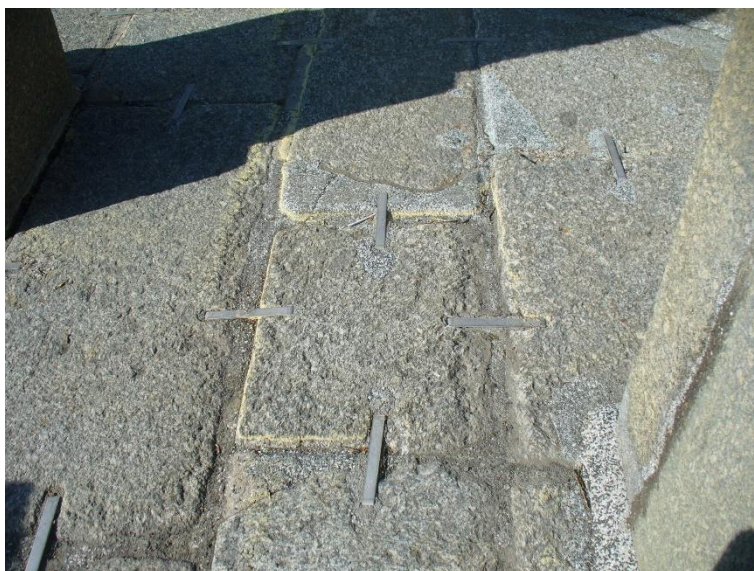
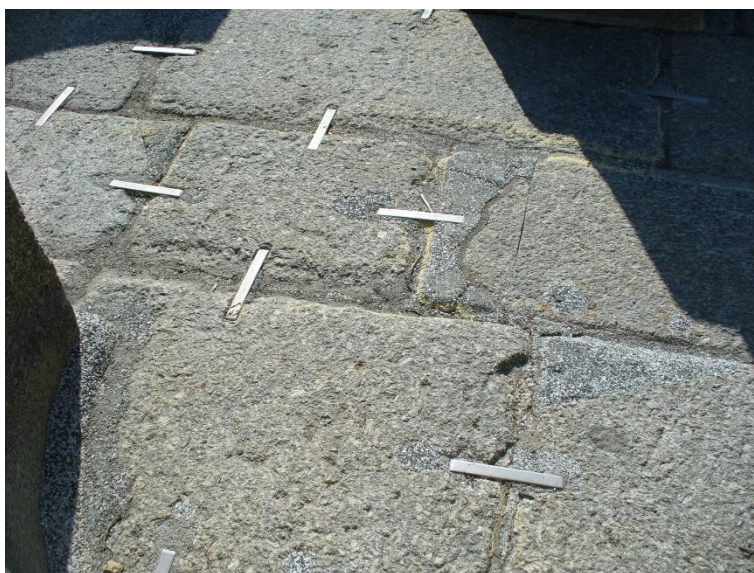
substancí, použitými materiály a působením vnějších klimatických vlivů. V oblasti spárování dlažby dna je tak možno nejspíše očekávat pravděpodobný průsak vody do podloží kašny. Neodborné snahy o provizorní utěsnění vzniklých defektů opakovaným nanášením silikonového kaučuku jsou vesměs neúčinné s krátkodobým efektem.

nádoba kašny – detaily spár dna kašny

1. očištění kamene, odstranění biologických náletů a zčernalých depozitů, biosanace
2. úplné vyčištění styčných spár a odstranění všech výplní a spárovacích hmot z minulých oprav, zpevnění narušených partií, slepení prasklých částí
3. utěsnění spár pružným tmelem, event. v kombinaci PU provazců či pásů
4. pohledové tmelení spár a hran tmelem imitujícím kamenný materiál – syenit
5. zpracování rest. zprávy a fotodokumentace

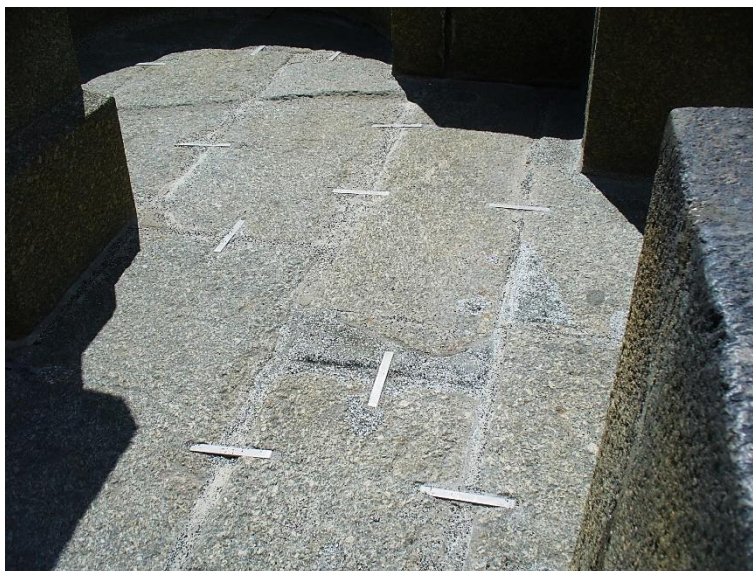
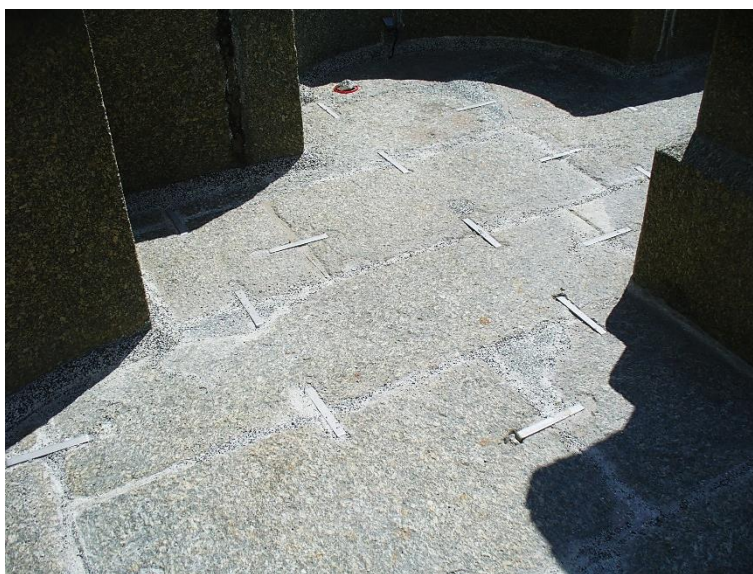
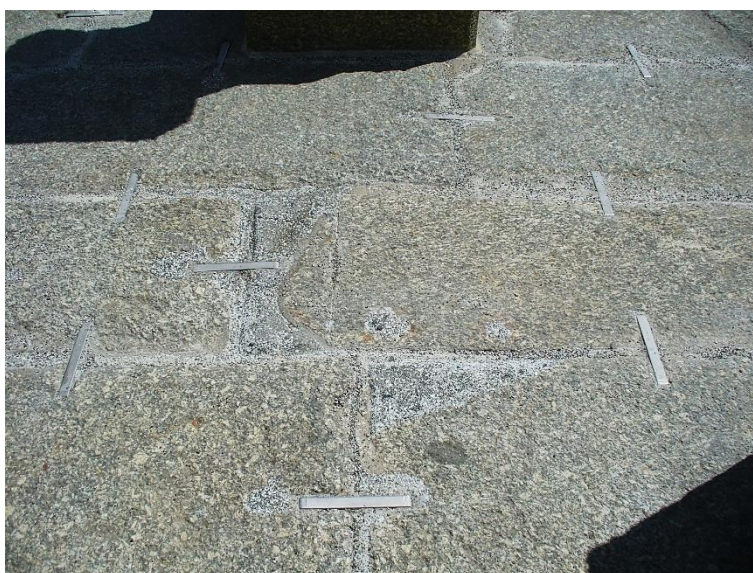
nádoba kašny – detaily spár dna kašny

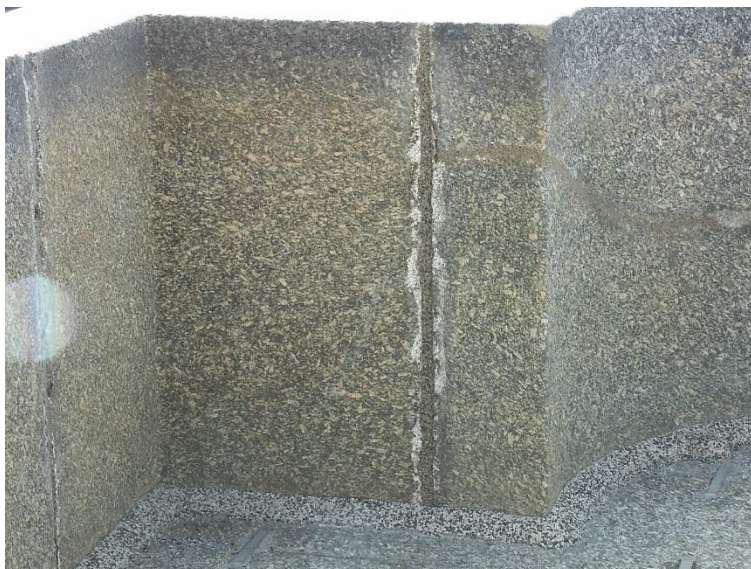
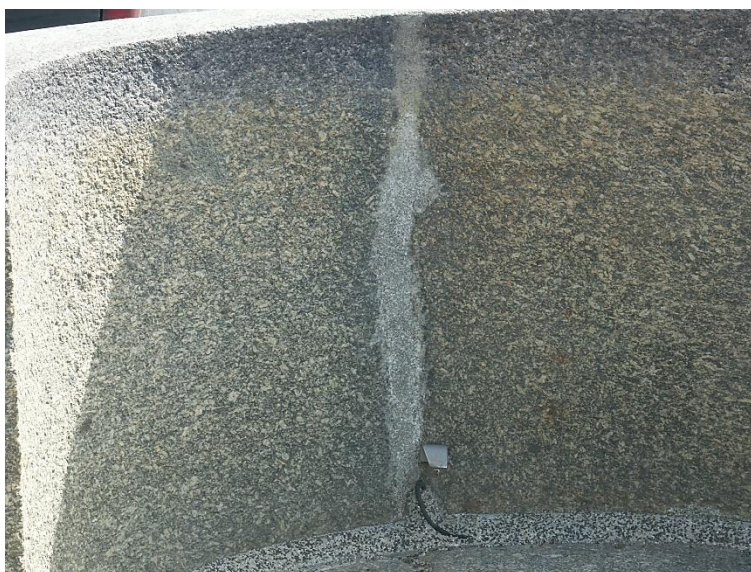
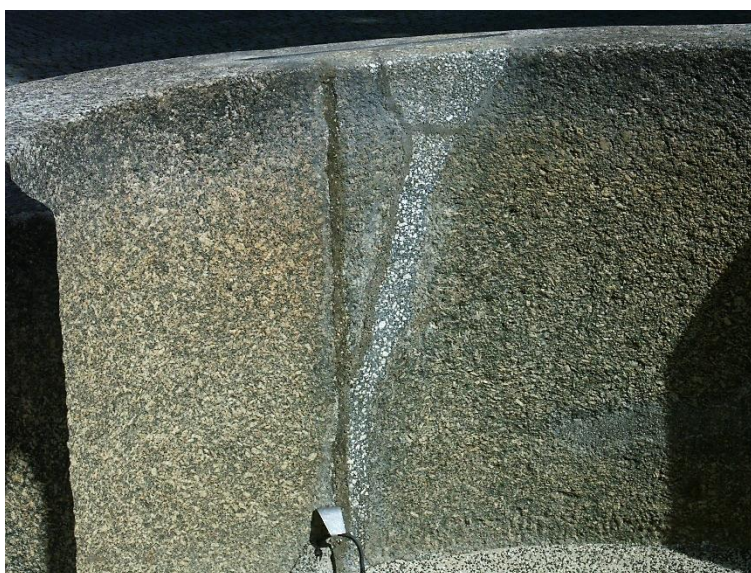
- na kamenných prvcích nádoby kašny se nachází minimální množství tmelů a výplní z minulých oprav
- ve větší míře jsou tmeleny (spárovány) pouze styčné spáry a související plošné defekty v jejich okolí
- tyto výplně a tmely jsou z různých stádií oprav a mají rozdílné materiálové složení i optickou kvalitou, odlišují se navzájem barevností a strukturou
- tyto výplně, tmely a spárování jsou vesměs popraskané vlivem pohybu jednotlivých segmentů kašny, dochází k jejich uvolňování a postupné degradaci

- statické poměry památky jsou stabilizované, celek se nevychyluje ze svislé osy
- **absence stabilního základu (kašna je nepochybně na původní rovnané základně) může být příčinou dílčích posunů obvodových segmentů kašny s následným vznikem trhlin a netěsností**

- vlivem promrzání podloží a vzniku pohybů a dilatací (rozestupování) jednotlivých obvodových segmentů, příp. i dlažebních desek dna nádoby vznikají netěsnosti kašny

nádoba kašny – detaily spár stěn kašny

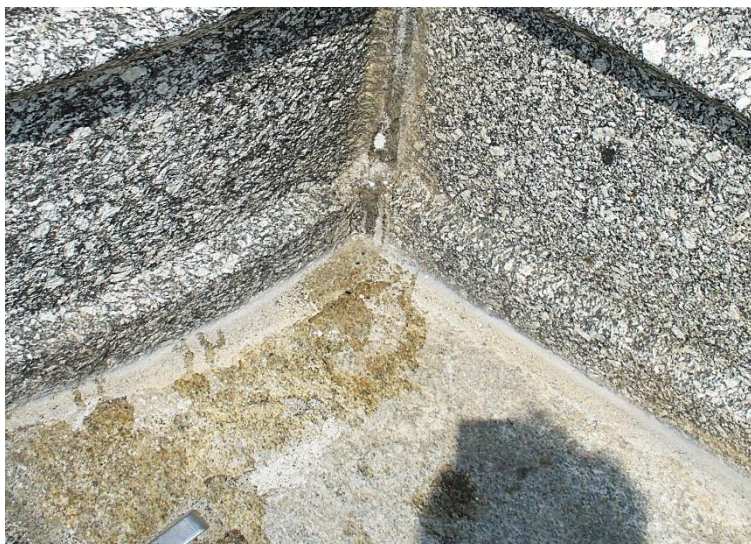
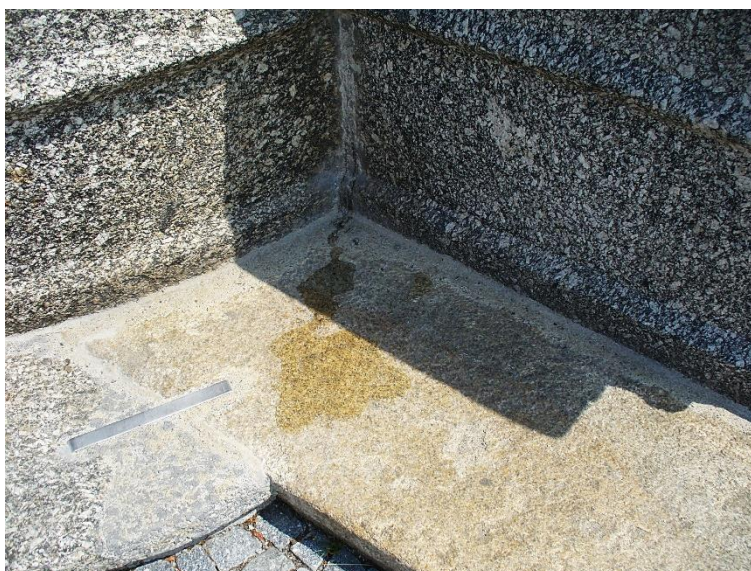
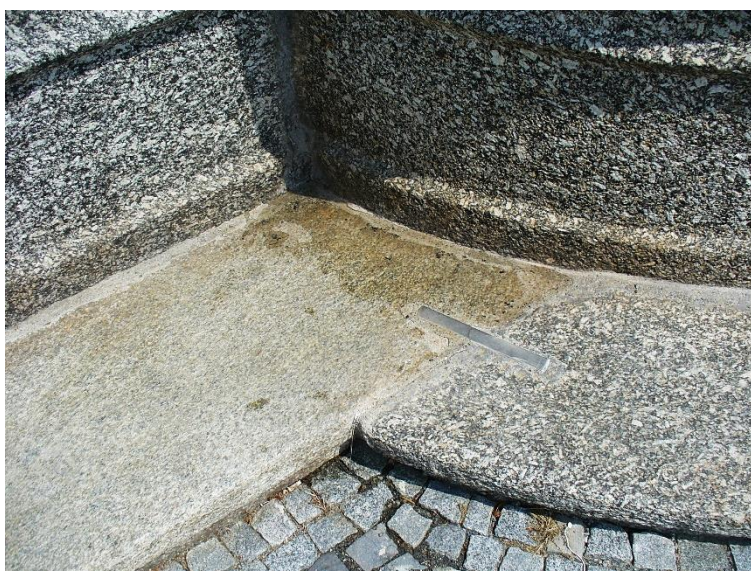
- tyto poruchy se cyklicky projevují v jarních měsících po napuštění kašny vodou, po zatížení a usazení nádoby vahou vody se průsak postupně zmírňuje
- tento jev může být způsoben stárnutím a degradací spárovacích a těsnících hmot, spolu s nestabilním podložím v základové části kašny a schodů a může se opakovat každoročně v rozsahu závislém na míře a trvání mrazivých dní

nádoba kašny – detaily drobných průsaků vně stěn kašny
