# RESTAURÁTORSKÝ ZÁMĚR

**Restaurování kašny se sochou sv. Anny na  
Vratislavově náměstí v Novém Městě na Moravě**

**MARTIN KOVAŘÍK**  
**AK. SOCHAŘ A RESTAURÁTOR**  
držitel licence MK ČR k restaurování sochařských památek  
U MOSTU č. 11  
59202 SVRATKA  
listopad 2014

**Název památky:** kašna se sochou sv. Anny na sloupu

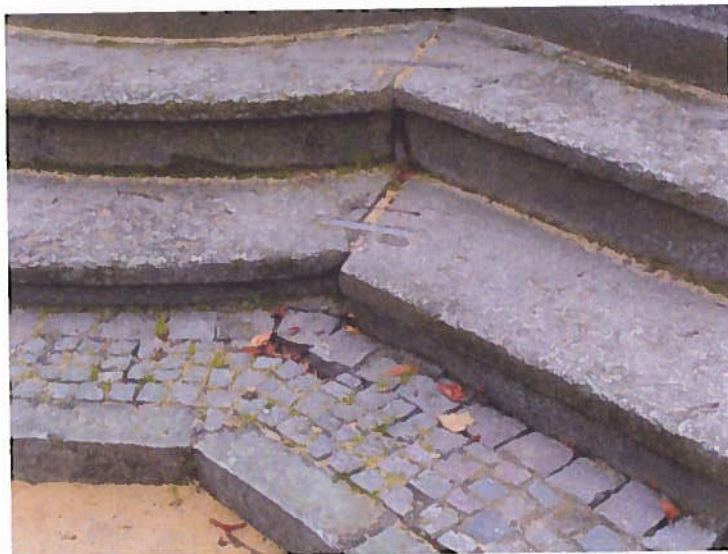
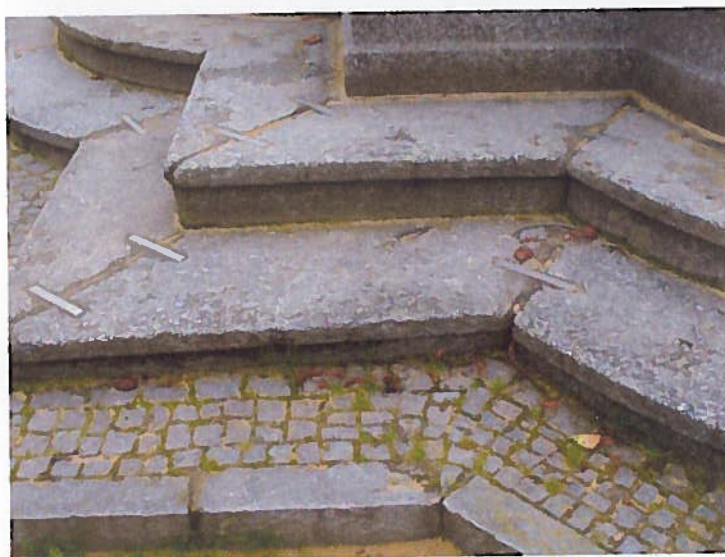
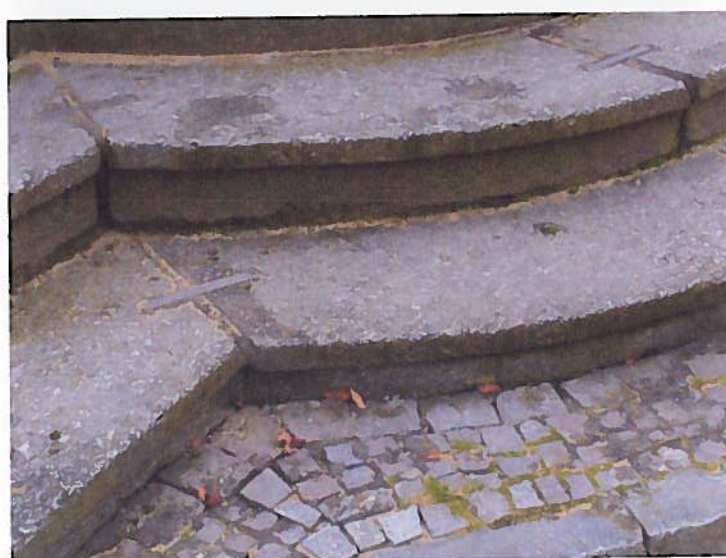
- celek nádoby kašny a schodů je stabilní, soudržnost jednotlivých prvků je vyhovující, bez zřetelných posunů a poruch v oblasti styčných spár
- k dílčím posunům dochází vždy v zimních měsících vlivem promrzání podloží kašny s následným uvolněním ve svislých spárách a nerušením těsnících hmot
- první schodový stupeň ze žulové dlažby je částečně narušený, s uvolněnými obrubníky a dlažebními kostkami

kašna se sloupem a sochou sv. Anny v Novém Městě na Moravě – detail schodových stupňů

Restaurátorský proces je nutné realizovat jako komplexní soubor opatření, směřujících k ošetření hmotné podstaty památky v rozsahu rozšířeného rekonzervačního zásahu. V rámci obnovy památky je vhodné prověřit těsnost vlastní nádoby ve spárách, event. v oblasti středního pískovcového podstavce. Je rovněž žádoucí dle možností provést dílčí, případně celkovou opravu (předláždění) prvního obvodového schodového stupně.

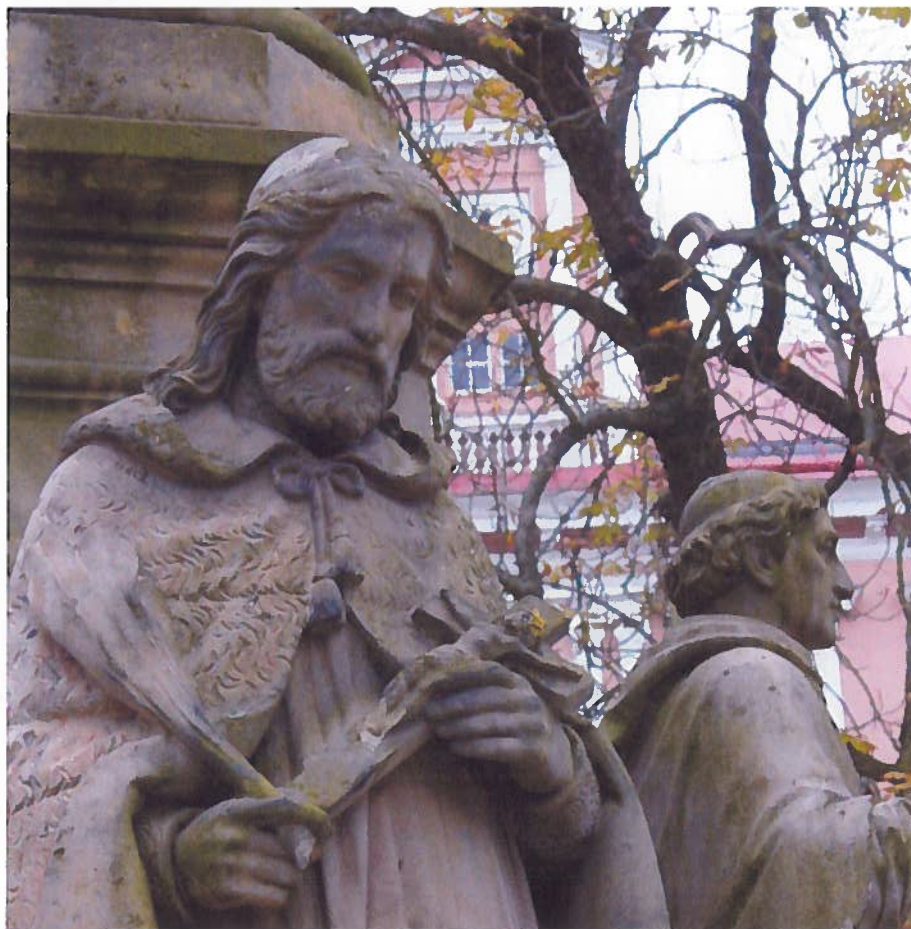
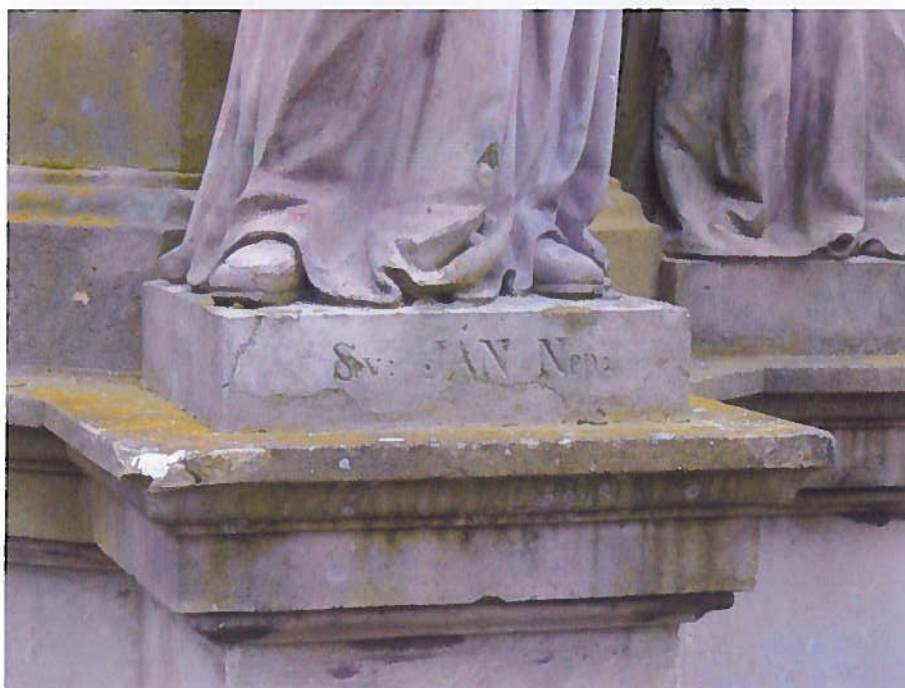
- sochy světců, centrální podstavec a sloup jsou vytesány z jemnozrnného pískovce okrové barvy s výraznou kresbou železitých vrstev
- povrch kamenného materiálu je lokálně mírně povrchově degradovaný, s vyplaveným povrchem a narušenou modelací
- tyto defekty jsou nejvíce patrné na plochách podstavců a exponovaných partiích sochařské výzdoby, vyskytují se však v různém rozsahu takřka na celém povrchu soch a podstavce
- na profilaci podstavce, římsách, hranách a rozích kamenných bloků jsou defekty mechanického původu – odlomené rohy a hrany říms, poškození na nároží centrálního soklu apod.
- vrcholová socha sv. Anny s P. Marií je faksimilí v umělém kameni
- povrch umělého kamene je narušen erozní činností klimatických vlivů, plasticky se projevují partie napojování jednotlivých částí figur při výrobě výdusku

kašna se sloupem a sochou sv. Anny v Novém Městě na Moravě – detaily poškození soch

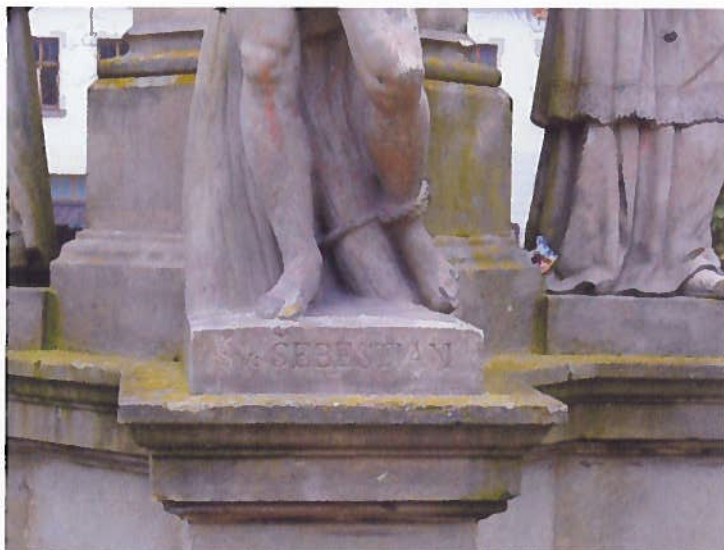
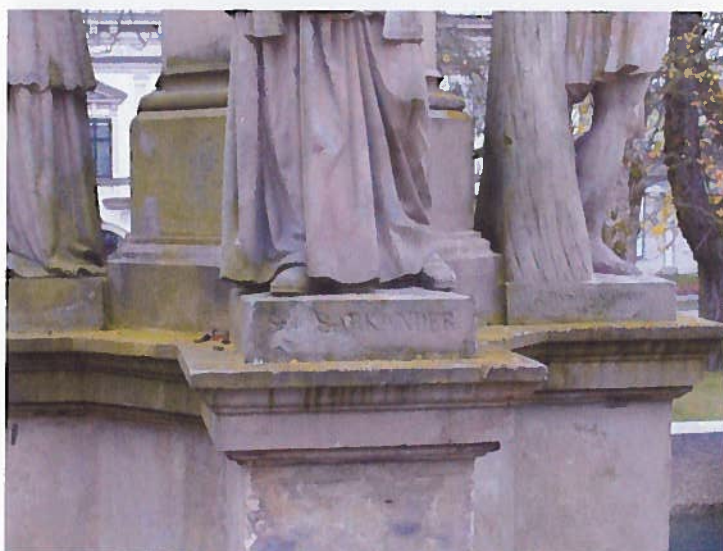
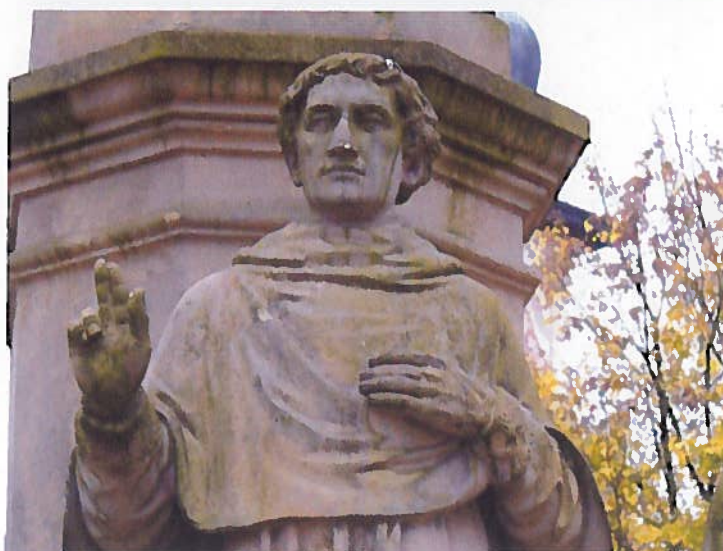
kašna se sloupem a sochou sv. Anny v Novém Městě na Moravě – detaily poškození soch

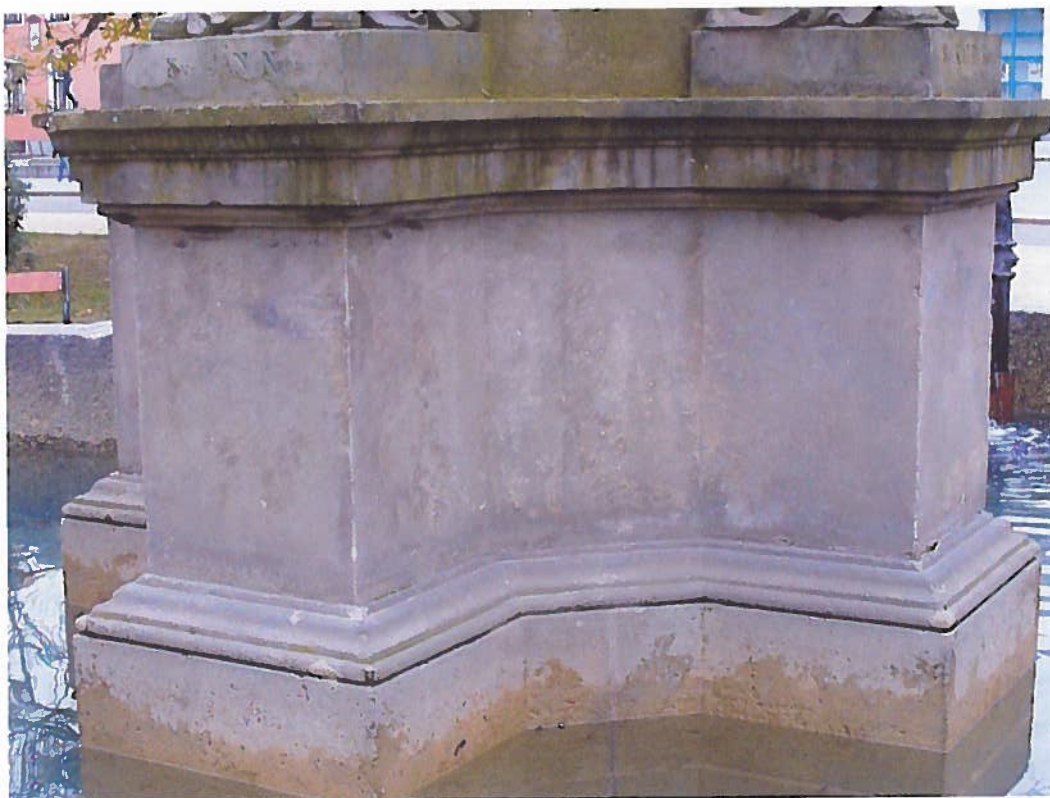
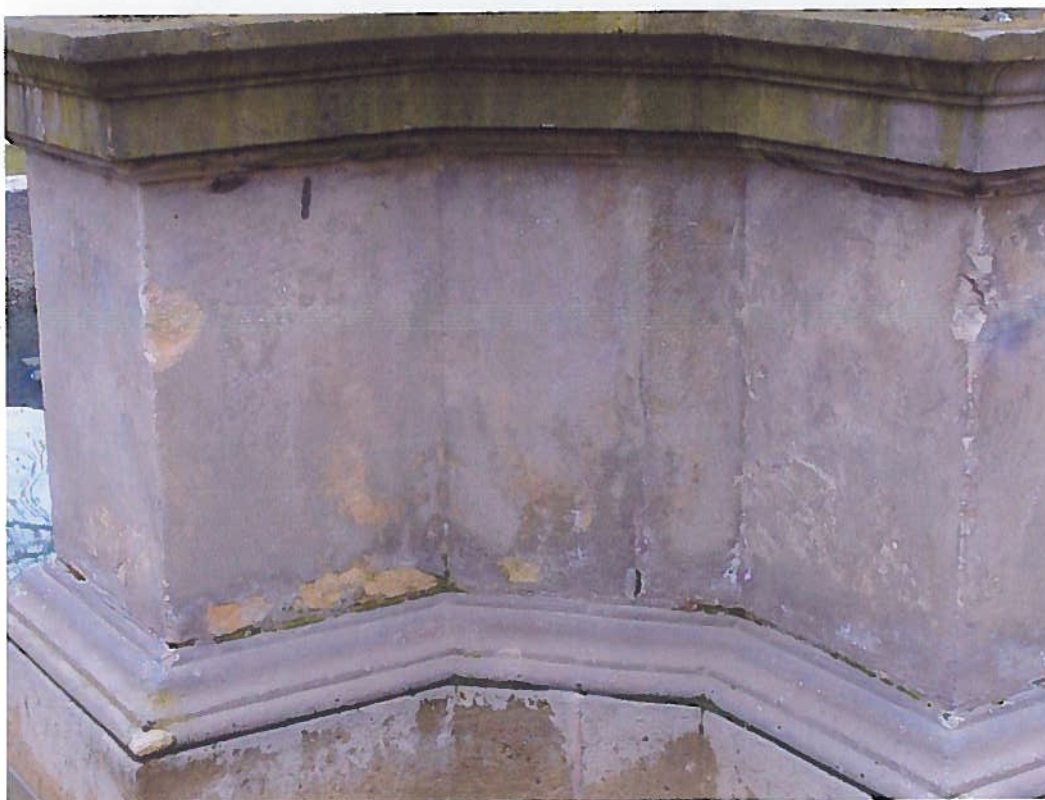
kašna se sloupem a sochou sv. Anny v Novém Městě na Moravě – detaily poškození středního podstavce

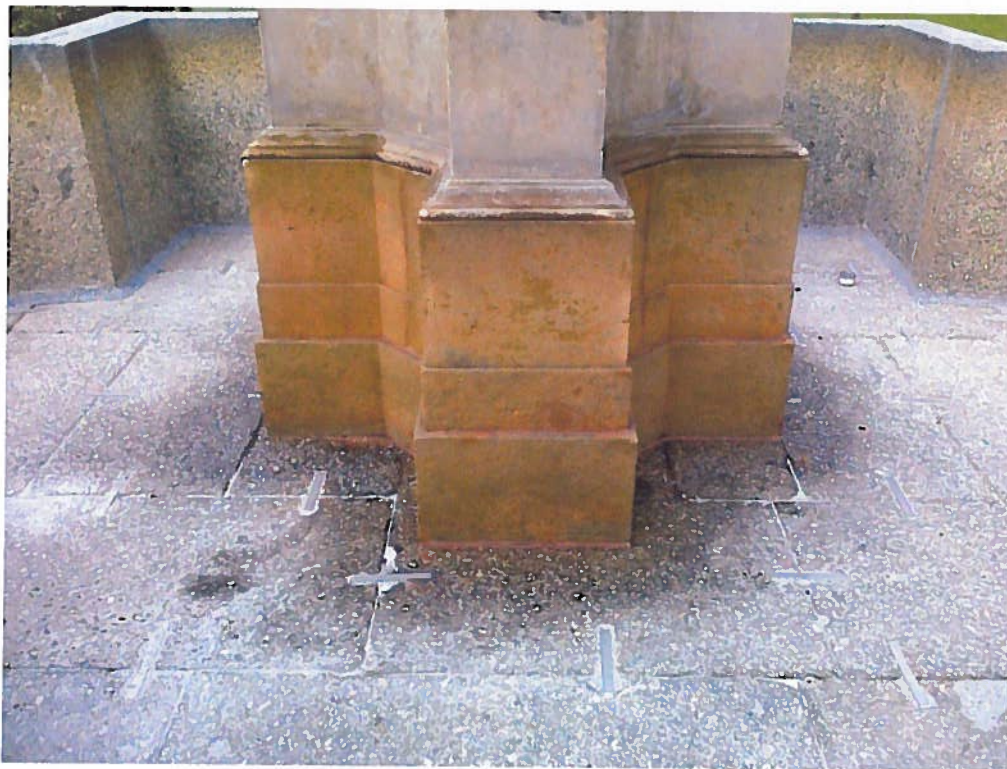
**nádoba kašny – vnitřní část s podstavcem, dno**

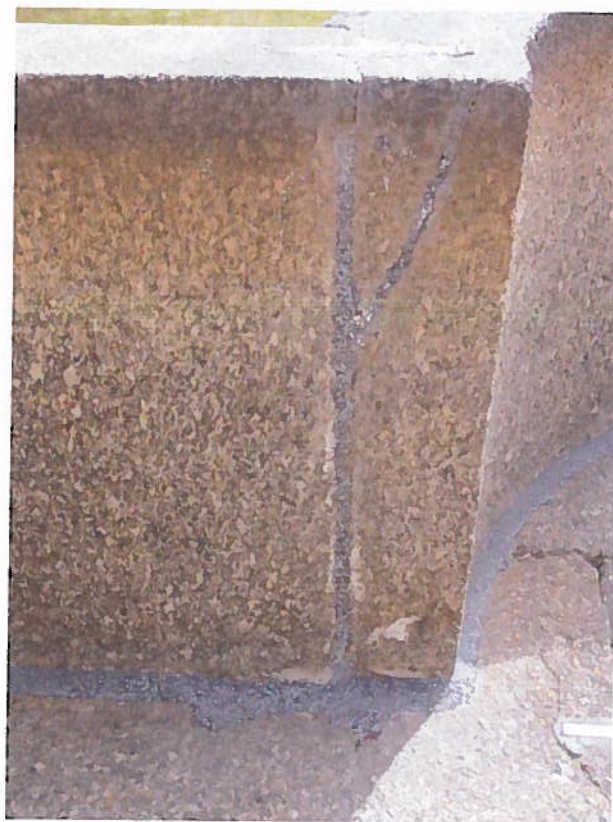
- celek kašny je dle vizuální prohlídky celkově stabilní, obvodové kamenné segmenty kašny vykazují mírný posun ve spárách se vznikem trhlin v řádu desetin milimetrů

- vlivem promrzání podloží a vzniku pohybů a dilatací (rozestupování) jednotlivých obvodových segmentů, příp. i dlažebních desek dna nádoby vznikají dílčí netěsnosti kašny

**detail vnitřní stěny nádoby s narušenou spárou**

Restaurátorský proces bude zahájen detailní fotodokumentací. Kamenný materiál bude očištěn, zbaven biologických porostů a řas, bude provedena preventivní biosanace kamene. Budou odstraněny dožilé či uvolněné tmely v oblasti spárování a těsnění nádoby kašny. Po vyschnutí kamenného materiálu bude provedeno lokální zpevnění s opakovanou aplikací na narušených partiích kamene sochařské výzdoby. V případě potřeby bude provedena injektáž a slepení trhlin. Popraskané a poškozené partie budou spojeny a chybějící místa doplněna umělým kamenem. Budou domodelována poškozená místa na sochách, sloupu a podstavcích, provedeny plastické a barevné retuše. Spárování stěn a dna nádoby bude podrobena revizi, dožilé a nefunkční spárovací hmoty budou odstraněny. Případné přetěsnění spár bude provedeno technologií trvale elastických materiálů v kontextu minulé opravy. Po vyčištění spár a penetraci kamene bude do spáry aplikován trvale pružný tmel na bázi polyuretanů, event. MS polymerů. Tyto tmely jsou nejlépe schopny přenést dilatace v kamenných blocích nádoby. Povrchové zaplnění spár a pohledové tmely budou provedeny v umělém kameni, s obsahem žulových drtí a křemičitých písků. Na střední pískovcový podstavec je možno využít i technologii jílového těsnění.
