DIAGNOSTIKA VOZOVKY SILNICE

**II/354
Nové Město na Moravě
ul. Brněnská**

Úvodní list

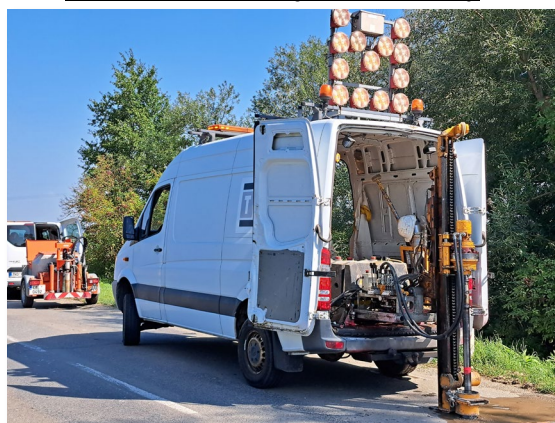
Konstrukční složení vozovky bylo získáno na základě odběrů vzorků vrstev:

- jádrovými vrty na hloubku všech asfaltem stmelovaných vrstev. Jádrové vrty byly provedeny silniční jádrovou vrtačkou s průměrem jádra 150mm.
- vrtanou hloubkovou jádrovou sondou do hloubky cca 1,0m pod niveletu. Sond byla provedena s průměrem jádra 100mm.

Skladba zemin mimo vozovku v travnaté ploše v profilu projektované okružní křižovatky byla zjištěna na základě informací z vrtané hloubkové jádrové sondy do hloubky cca 1,0m.

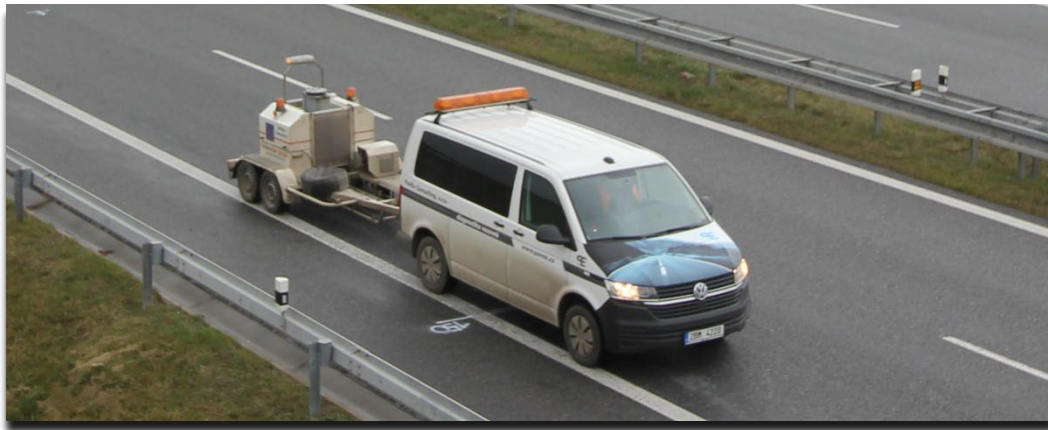
Posouzení únosnosti konstrukce vozovky bylo provedeno na základě měření rázovým zařízením – deflektometrem SWECO PRIMAX 3000 (SN-9705-050 / 0805-302). Vyhodnocení bylo provedeno vyhodnocovacím programem RoSy® Design.

Princip měření spočívá v pádu závaží o dané hmotnosti z určené výšky na kruhovou segmentovanou zatěžovací desku tak, aby dynamický ráz vyvolaný pádem závaží odpovídal účinku přejezdu kola návrhové nápravy. Tento dynamický ráz, resp. jeho šíření je zaznamenáno sadou snímačů umístěných na povrchu vozovky za účelem popsání charakteristik dvou až třívrstvého systému konstrukce vozovky vycházející z teoretických základů Bousinesqa, a řešení vrstevnatého poloprostoru dle Kirk-Odemarka.

Na základě změřené průhybové čáry jsou na každém měřeném bodě programem stanoveny moduly pružnosti vrstev systému.

Dle definovaného dopravního zatížení je následně stanovena zbytková životnost vozovky z hlediska její únosnosti. V místech měření, kde není dosaženo životnosti stejné jako je délka návrhového období, program navrhne tzv. „teoretické zesílení“ konstrukce vozovky přidáním vrstvy AC tak, aby bylo dosaženo životnosti běžného návrhového období, tj. 25 let.
