NÁRODNÍ  
PAMÁTKOVÝ  
ÚSTAV

**Nové Město na Moravě, Kraj Vysočina, katastrální území Nové Město na Moravě, Vratislavovo náměstí čp. 114 – budova Horáckého muzea, nemovitá kulturní památka rejstř. č. Ústředního seznamu kulturních památek 35436/ 7 – 4264, žadatel Město nové Město na Moravě**

- **obnova (oprava) korunní římsy domu čp. 114 – Horáckého muzea na Vratislavově náměstí**

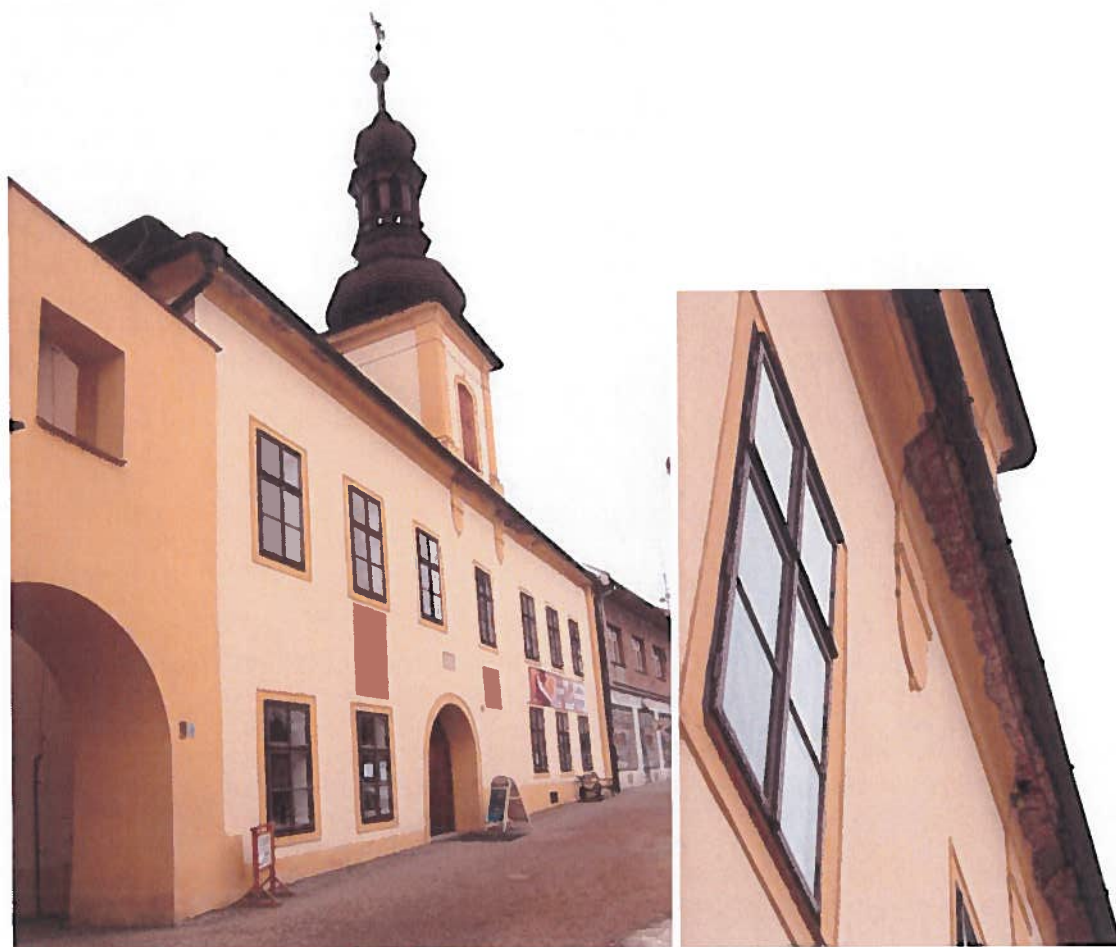
Ohledáním na místě stavby bylo zjištěno, že římsa byla při poslední obnově zpevněna cementovou stěrkou. Na kousku upadlé omítky se zbytky zdiva byly vidět omítky původní a na ní krusta slinuté šedé hmoty. Patrně se jedná o nyní blíže nespecifikovaný druh cementové spárovací hmoty, která patrně kryje povrch římsy a původních omítek. Zda v plné délce není známo. Technické služby města provedly nezbytné zabezpečující práce bezprostředně po havárii a zdvihací plošinou odstranily nesoudržné části římsy. Současná stav je vidět na fotografiích (viz obrazová příloha).

*Obr. 1, 2 – NMNM, muzeum – foto 2015, únor, stav po destrukci omítek římsy, zdroj archiv NPU ÚOP v Telči*

1. Před samotnou opravou budou chráněna před znečištěním či mechanickým poškozením sgrafita na fasádě a to překrytím např. plátnem nebo jinou folií.
2. Po postavení lešení bude zjištěn rozsah a hloubka poškození římsy a pokud možno zjištěny příčiny náhlé destrukce a tyto budou odstraněny nebo eliminovány (např. revize krovu, stav krytiny, dešťových svodů aj.). Současně bude orgány památkové péče zdokumentován stav stávající římsy. Bližší ohledání současně ukáže rozsah dochování a stav původních omítek. Provedení opravy římsy původní technologií z tohoto stavu vyplýne.

4. Odstraňována bude pouze nesoudržná a nevhodná omítka římsy pomocí malých kladívek. Doplněno bude i chybějící cihelné zdivo římsy a to kvalitní režnou cihlou v odpovídající profilaci dle původní konstrukce.

5. Chybějící části omítek budou po celkovém očištění doplněny v původní profilaci původní technologií pomocí jádrové omítky. Doplněvaná omítka by měla strukturou navázat na omítku stávající – tedy původní. Dá se s ohledem na charakter stavby předpokládat omítky vápenné.
