+0 000 - 1 NP STÁVAJÍCÍ ZŠ

Číslo zakázky:	2016/16/DPS	časová dokumentace	datum tisku	11/2017	mapový PD	1 : 100	č. výkresu	10
STŘECHA								
NAZEV VÝKRESU

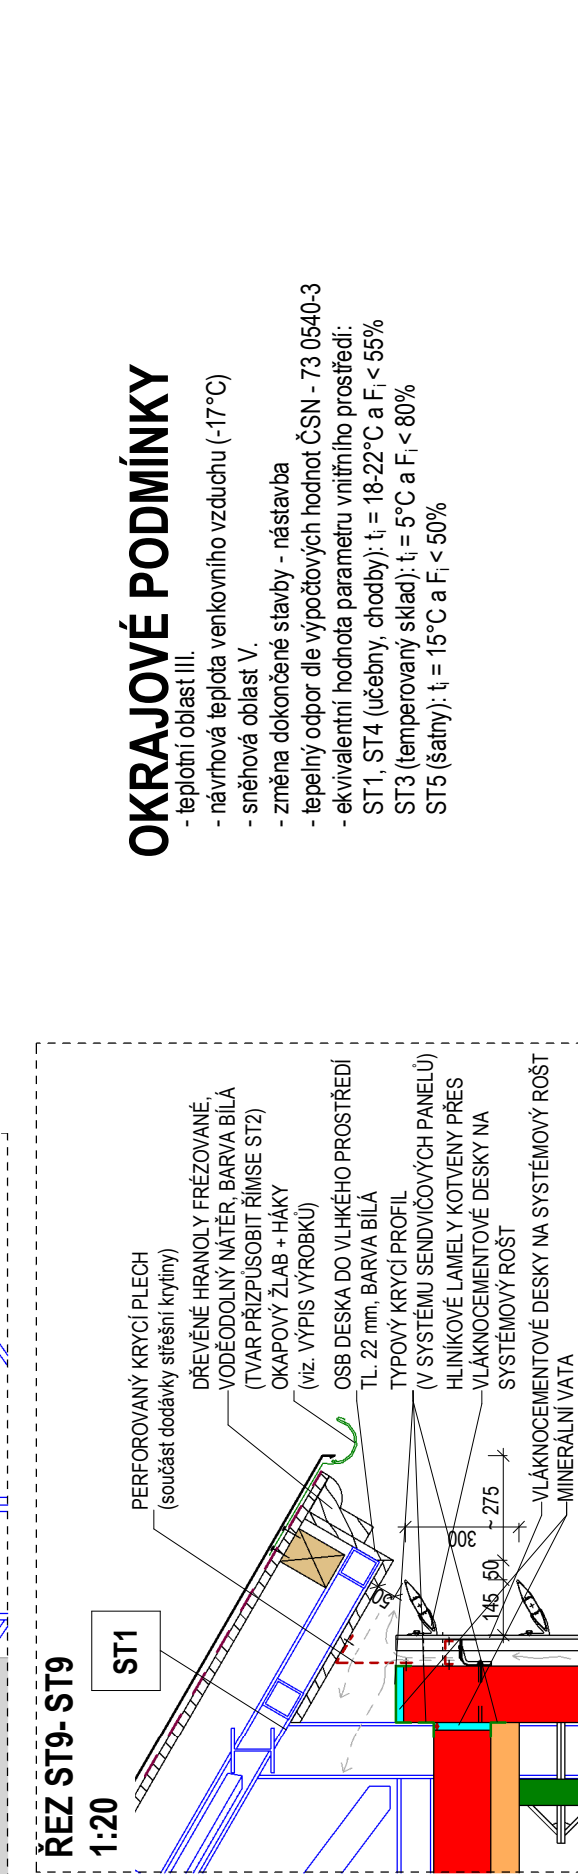
STŘEŠNÍ KRYTINA

--- HLAVKA PLECHOVA KRYTINA SE STOLTOU DŘÁŽKOU - TĚŽN PLECH TL. 0,7 mm (NEBUDE KLADENO V CELÝCH PASECH - DĚLIT NA KRATŠÍ ÚSEKY)

--- SEPARAČNÍ A MIKROVENTILAČNÍ FÓLIE POD PLECHOVÉ STŘEŠNÍ KRYTINOU

--- OSB DESKA DO VLHKEHO PROSTŘEDÍ NA PERO A DŘÁŽKY TL. 22 mm

--- CELOVOLE PRŮHLAHOVÉ VAZNÍKY - DŘEVĚNÉ KROKVE PO VLASKU (VIZ ČÁST D.1.2)

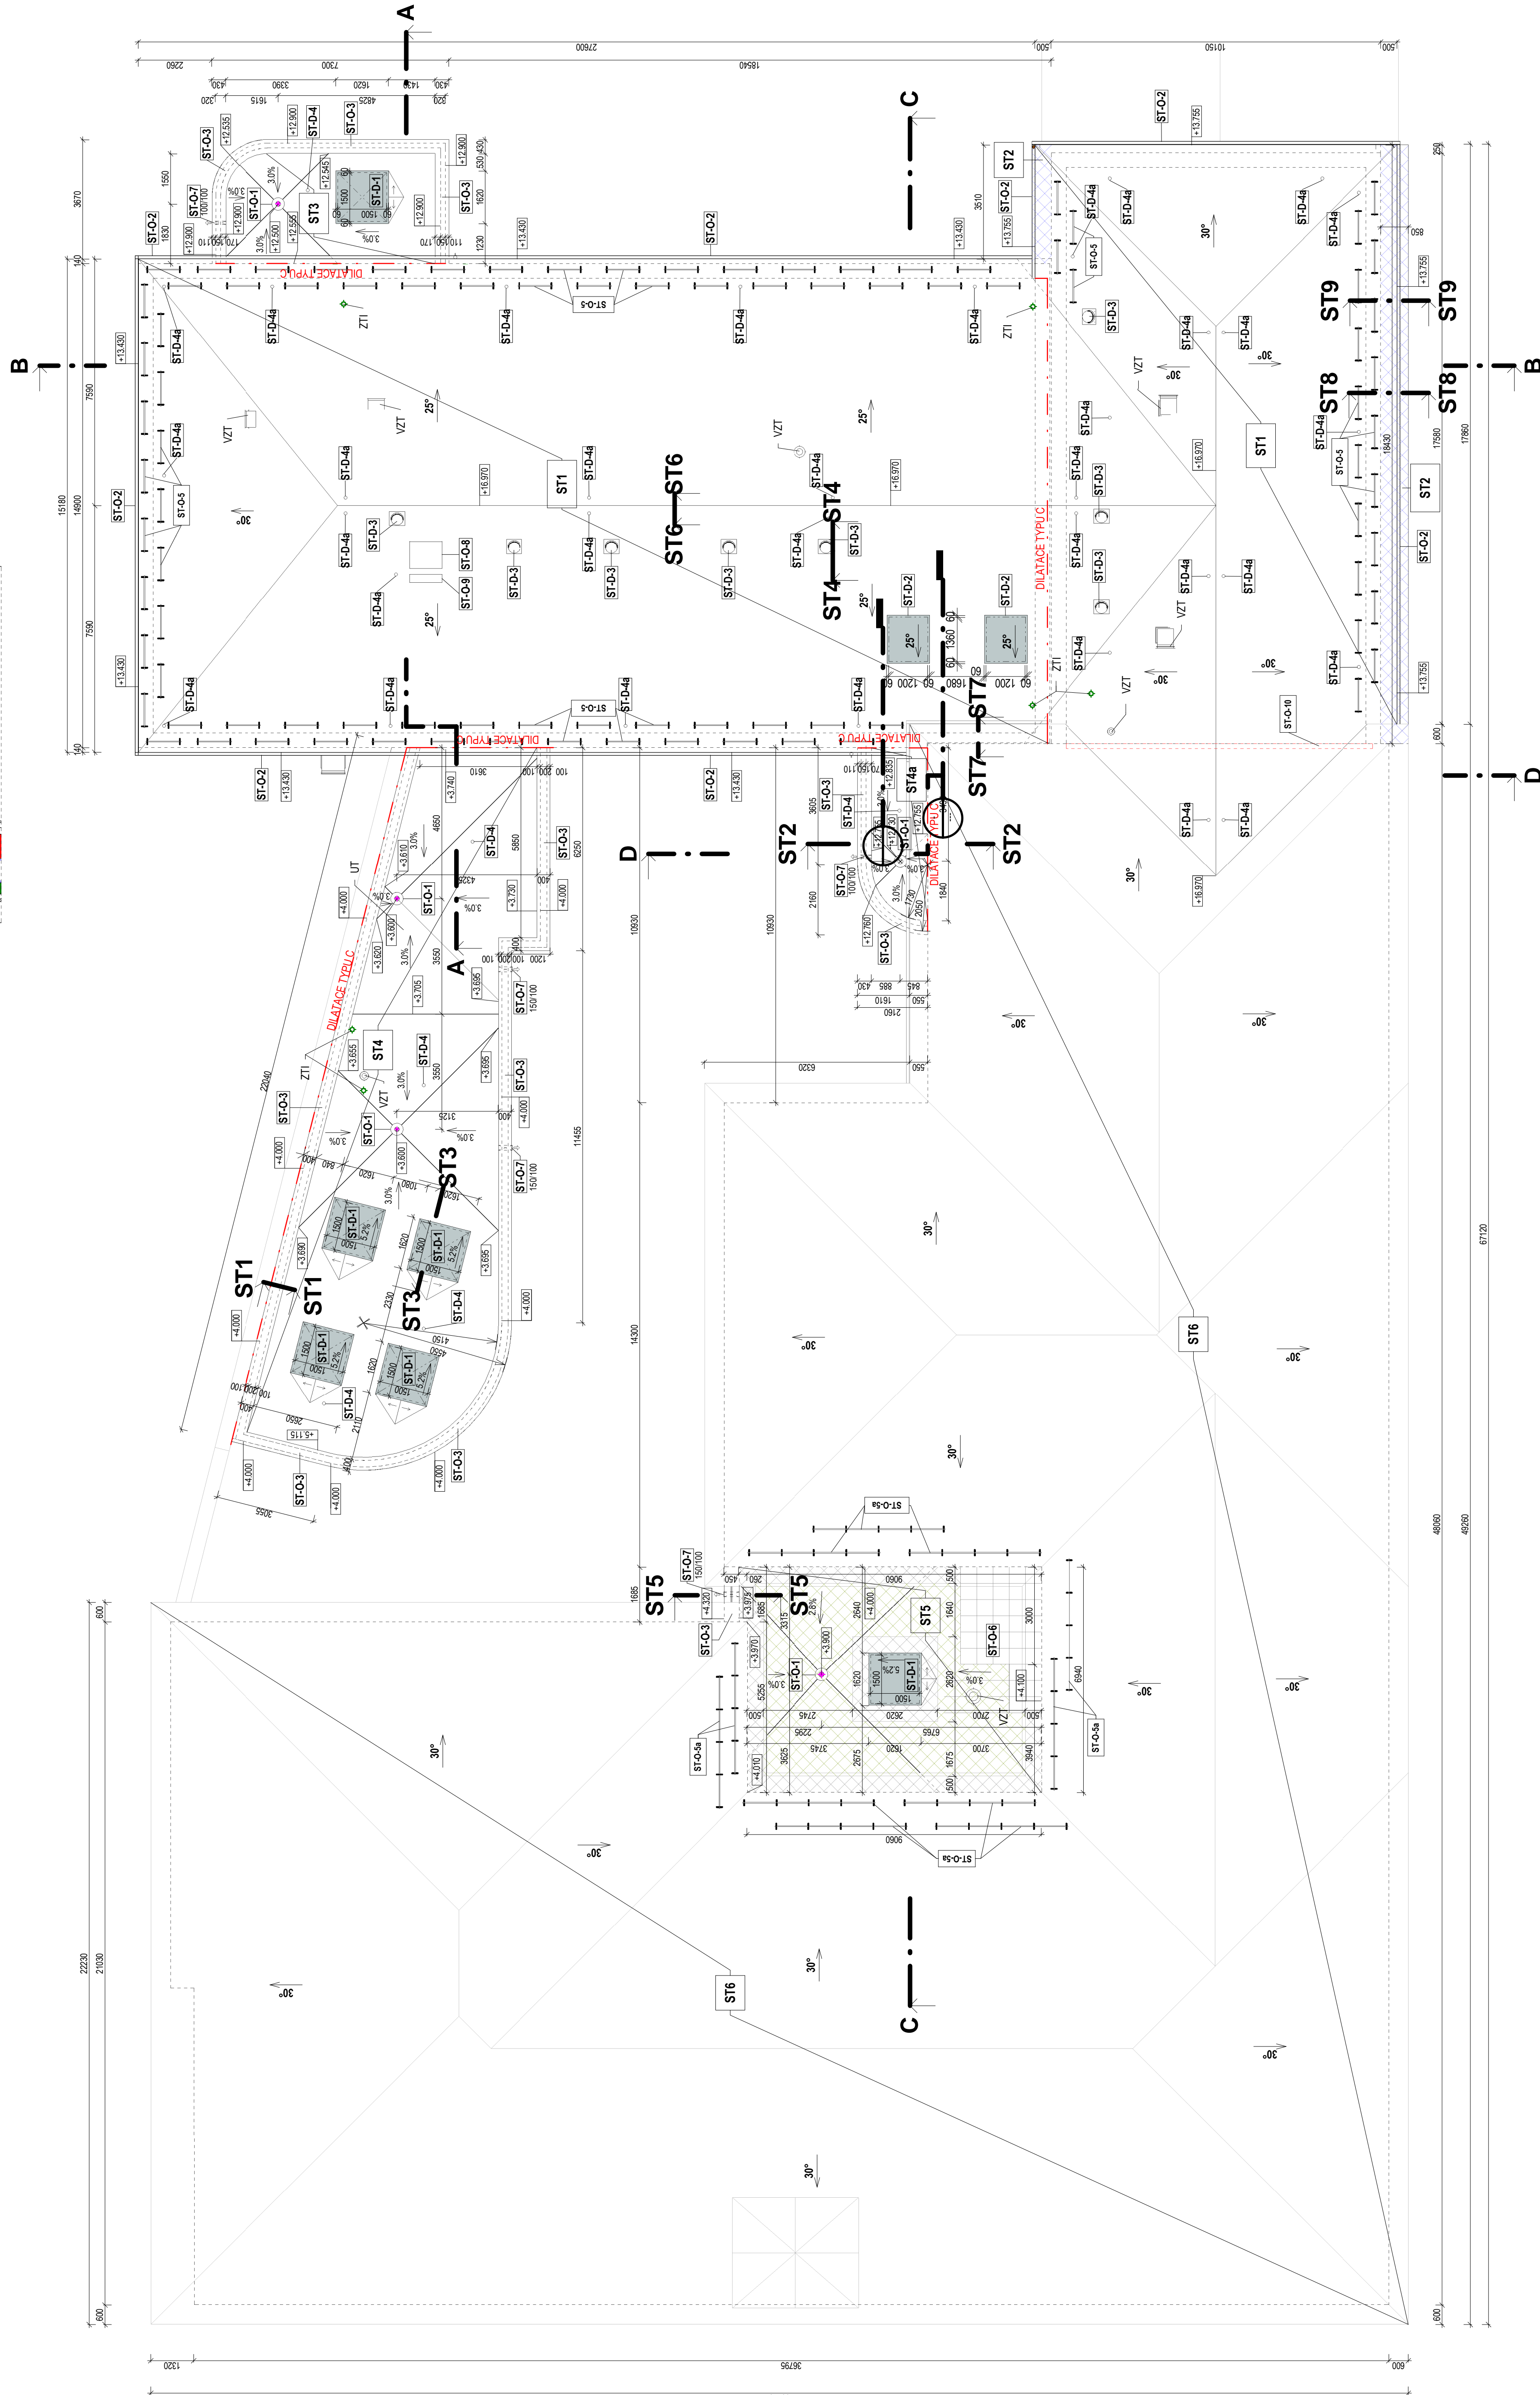
STŘESNÍ SVĚTLIK BODOVÝ PULTOVÝ **75 SÍMĚ STŘESÍ U < 1,1 W/m² (2 ks):**

- TYPYVA: 75 SGI 01 ANNAVALTUS VĚTRNÍ PŘÍBĚH V ZÁTER F2A
- SVĚTLÍKOVÁ OSVĚTLENÍ
