Pohled severozápadní - dvorní

Zodpovědný projektant		Vypracoval	
Ing. Martin Šolc		Ing. Martin Šolc	
Investor:	Město Nové Město na Moravě, Vratislavovo nám.103, 592 31 Nové Město na Moravě		
Projektant:	Ing. Martin Šolc, Smrková 1639, Nové Město na Moravě, 592 31		
Místo stavby:	Objekt č.p.123, Vratislavovo náměstí, 592 31 Nové Město na Mor.		stavební řízení
Okres:	Žďár nad Sázavou	Kraj: Vysočina	Formát: A2
Stavba:	Oprava fasády č.p.123 na Vratislavově nám. v Novém Městě na Moravě		Číslo zakázky: 13/10/01
			Datum: říjen 2013
			Verze: 1
Obsah:	Pohled SZ - dvorní		Měřítko Číslo výkresu
			1 : 50 3

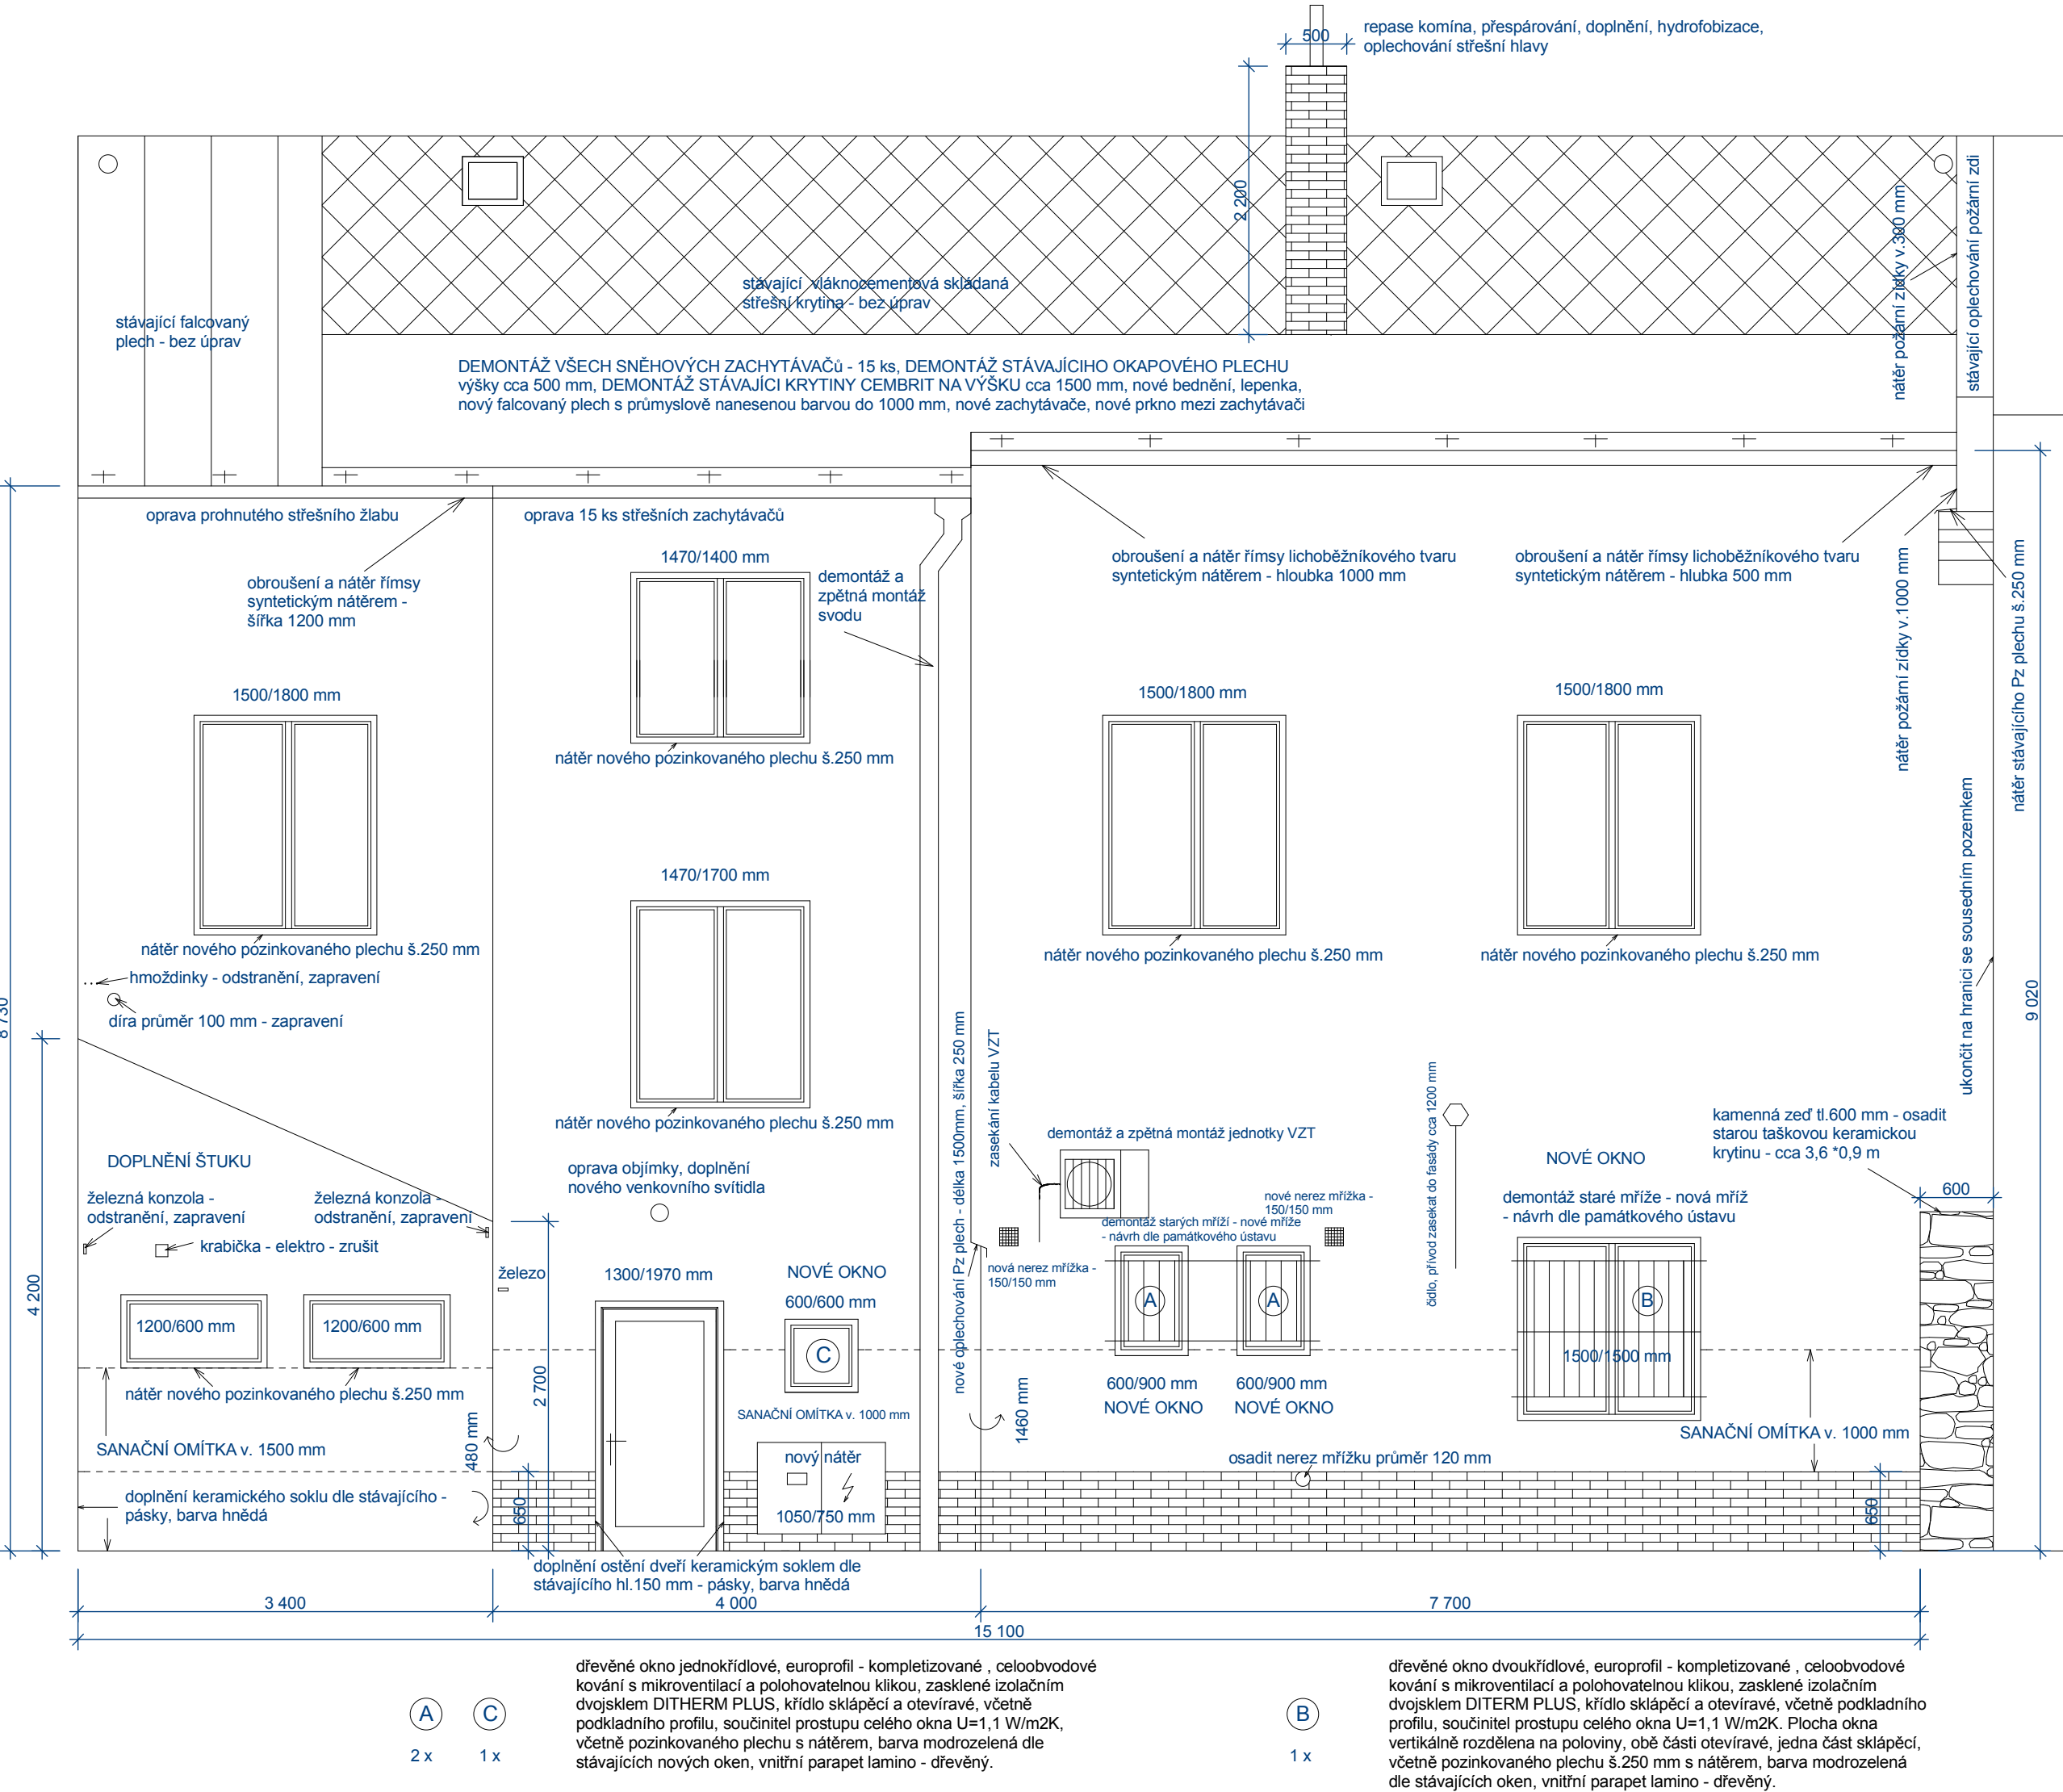
- Fasáda
- otlučení cca 40% plochy
 - jádrová omítka - vápenná omítka např. Prince Color
 - vrchní štuk - renovační omítka např. Baumit
 - nátěr - např. Keim Granital dvouvrstvý

- 1) Odstranění omítky na původním oplechování říms, poprsníků a parapetních plechů v místech překrytí těchto prvků omítkou.
- 2) Odstranění nesoudržné římsy pod střechou a provedení nezbytných stavebních úprav.

- 3) Odstranění původní nesoudržné a podfouklé omítky.
- 4) Repase stávajících komínů - odstranění opadávajících částí, přespárování, doplnění pohledových částí, hydrofobizace

- 5) Otryskání celé plochy tlakovou vodou.
- 6) Doplnění nové římsy dle původních technologií tj. sádrová a štuková omítka tažená šablonou v původní profilaci. Je třeba zajistit dilataci okraje římsy od okraje střechy.

- 7) Vyrovnání stěn jádrovou omítkou.
- 8) Přestukování celé plochy vápenným štukem.
- 9) Oprava hran oken, nadokenních říms a ostatních ozdobných fasádních prvků.

- 10) Po řádném vyzrání zednických oprav bude provedeno ošetření fasády silikátovým dvojnásobným nátěrem.
- 11) Ošetření neoplechovaných fabionů, říms, výstupků a dolní části špalet hydrofobizačním materiálem - na exponovaných místech.

- 12) Oprava nátěrů klempířských prvků - lokální opravy + 2 x syntetický vrchní nátěr.
- 14) Oprava a doplnění kamenného soklu.
