INSTALACE FOTOVOLTAICKÉ ELEKTRÁRNY NA STŘEŠE
KUCHYNĚ A JÍDLENÝ 2. ZŠ V NOVÉM MĚSTĚ NA MORAVĚ

DOKUMENTACE PRO STAVEBNÍ POVOLENÍ

D.1.2-001 – STATICKÝ POSUDEK

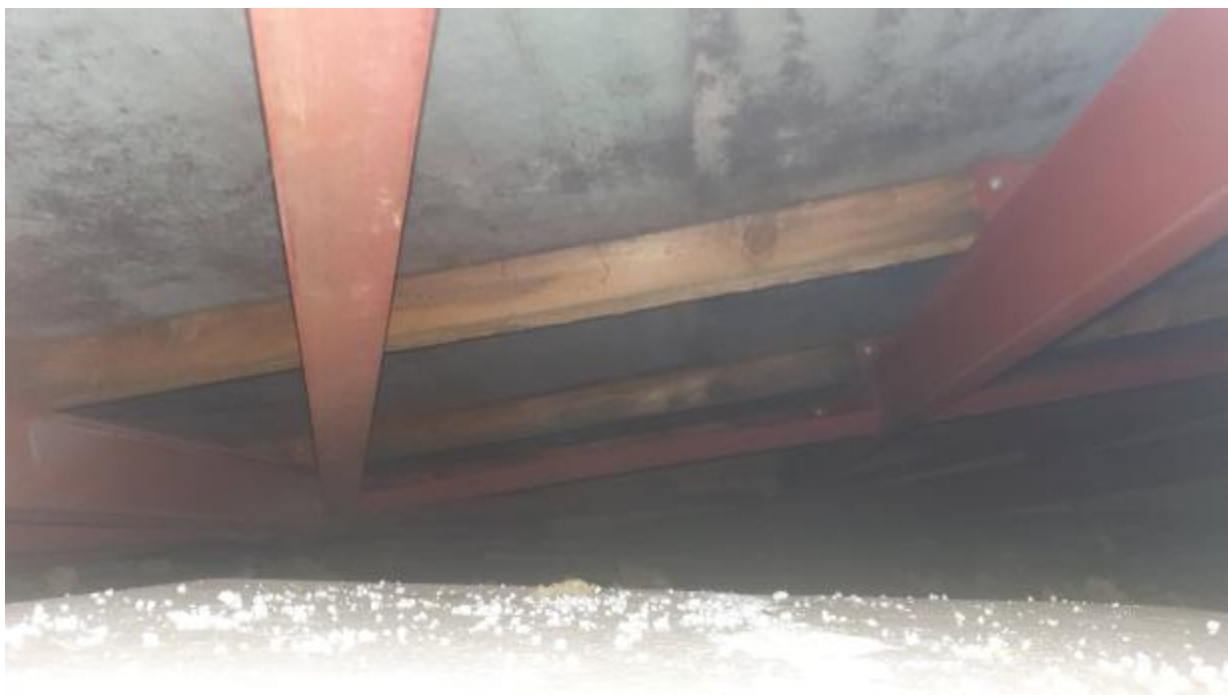
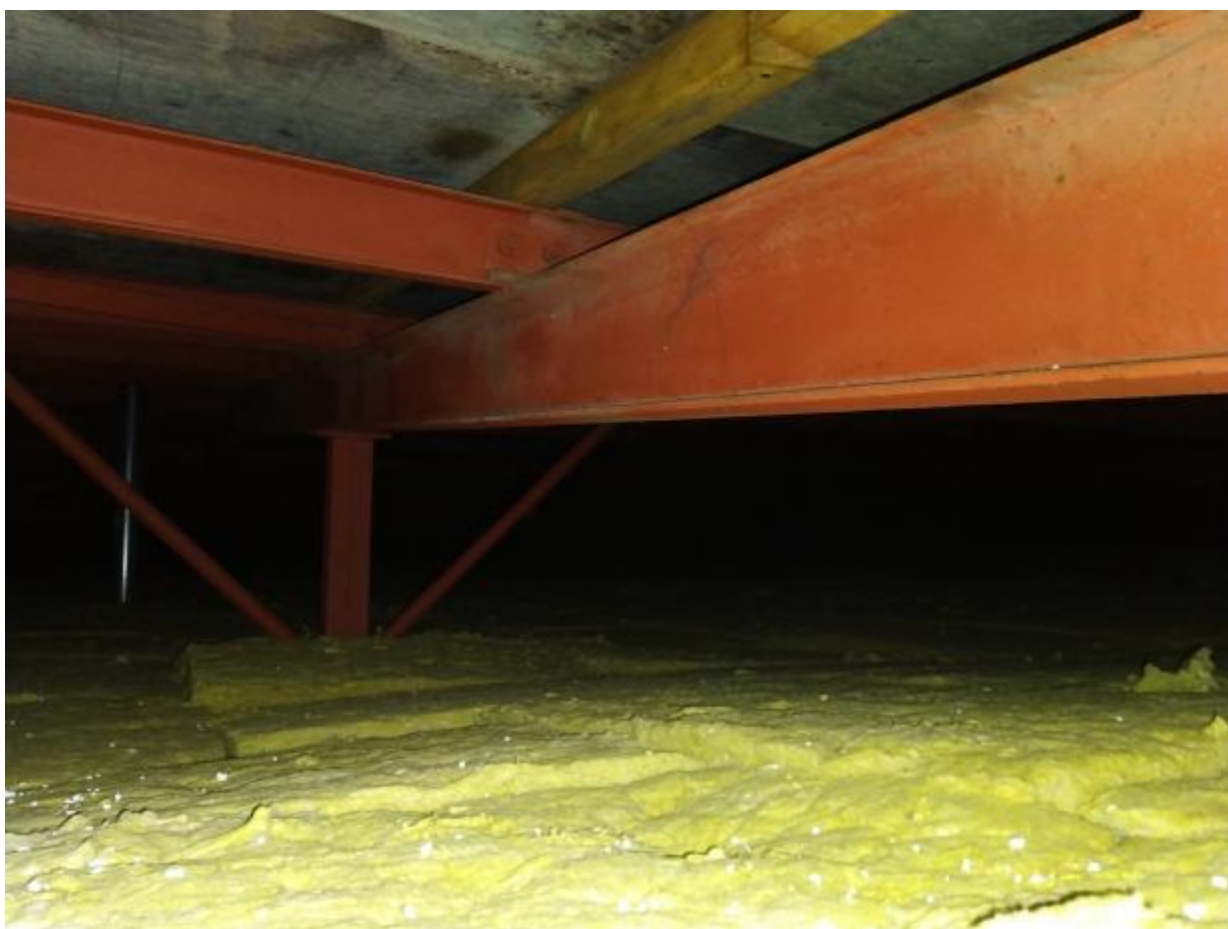
Při obhlídce objektu nebyla spozorována jediná statická závada na svislých nebo vodorovných konstrukcích. Ať na původní konstrukci nebo na ocelové konstrukci nového zastřešení. Při obhlídce dutiny pod střechou bylo zřejmé, že ocelové nosné prvky jsou ve výborném stavu, nereziví, do střechy nezatéká. Těmito úvahami autor došel závěru, že přestavba střechy nemá vliv na původní nosné konstrukce a že původní nosné konstrukce disponují dostatečnou rezervou v únosnosti i použitelnosti.

Na obrázcích na následující straně je vidět stávající stav ocelové konstrukce. Prostorové ztužení ocelových krokví, jejich výborný stav.
